# gemeinsam eins.

Ein ehemaliger Lebensmittelmarkt  
wird zu einem sozial-intergrativen  
Kommunikations- und Begegnungszentrum

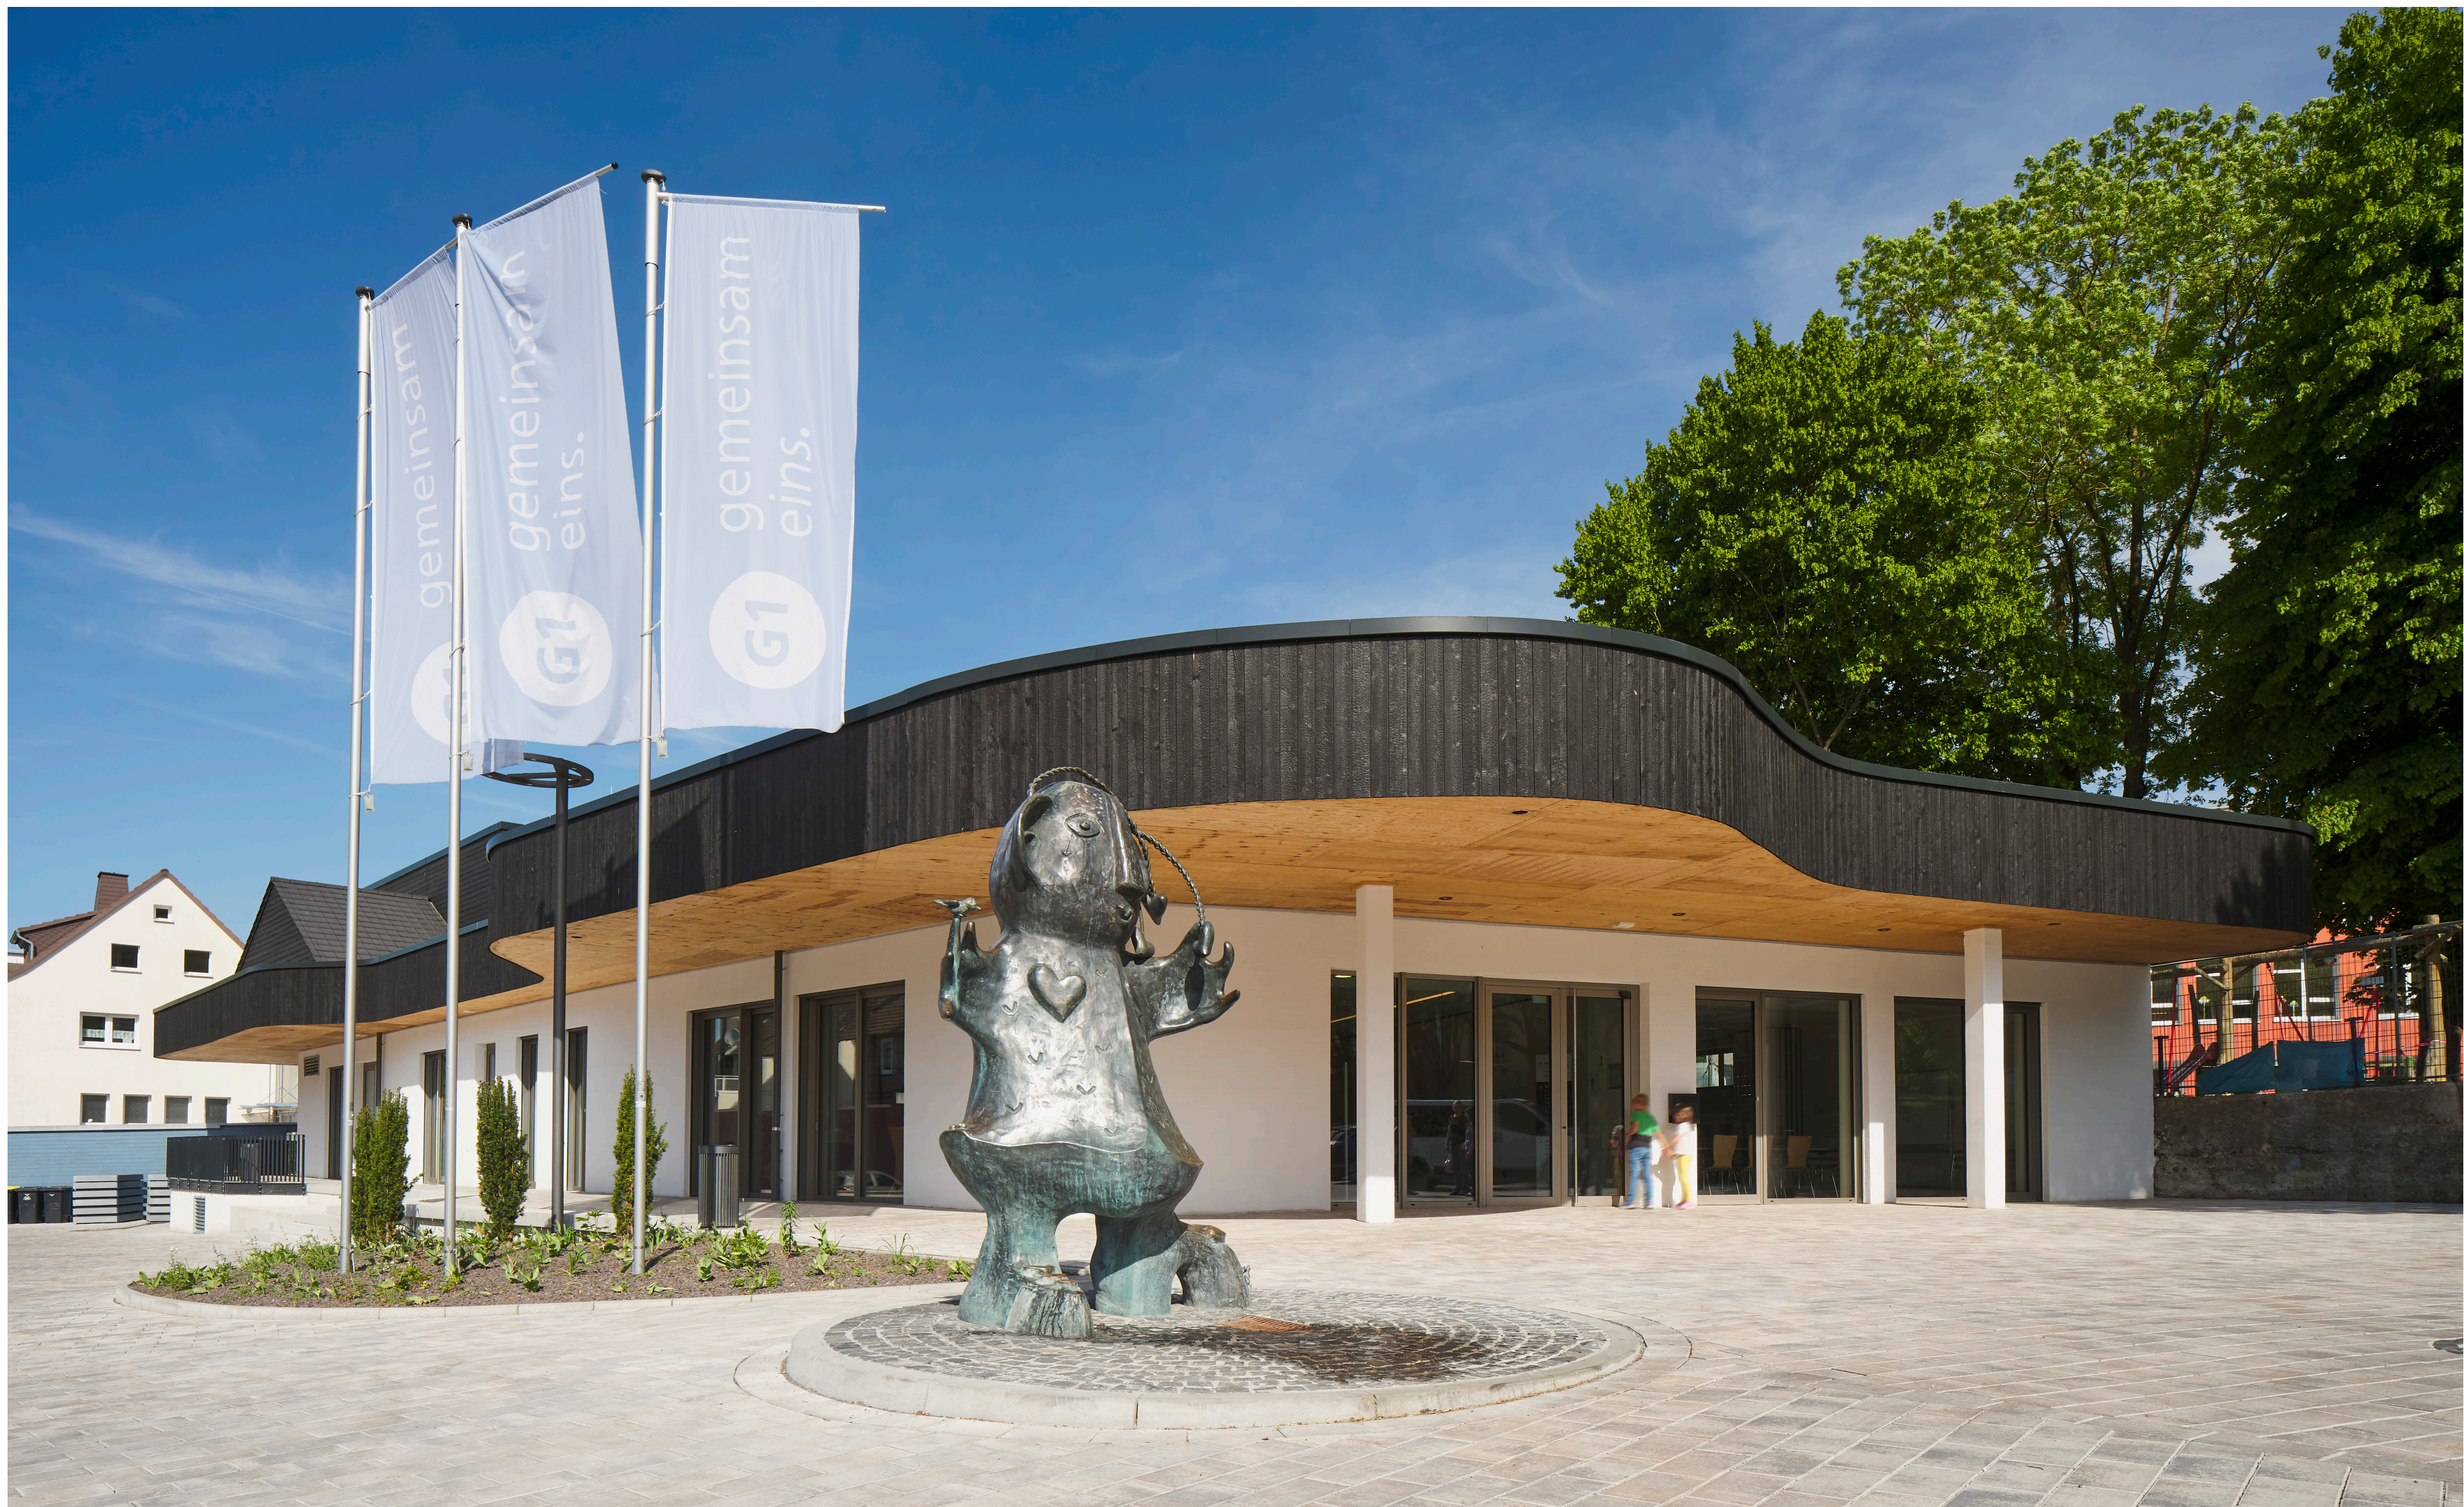
© Haupteingang I © Foto: Stadt Gudensberg - Constantin Meyer, Köln

Das geschwungene Vordachband prägt am östlichen Ende der Fußgängerzone das Stadtbild von Gudensberg. Auf einen Abriss des Gebäudes wurde bewusst verzichtet. Die Bestandssatteldächer als auch der Großteil der massiven Bauteile konnten in Ihrer Konstruktion und Form erhalten werden. Das Raumkonzept ist optimal auf die verschiedenen Nutzer abgestimmt und lässt eine höchstmögliche Nutzungsflexibilität zu. Große und helle Begegnungsräume erleichtern den Kontakt untereinander, um in zwangloser Atmosphäre

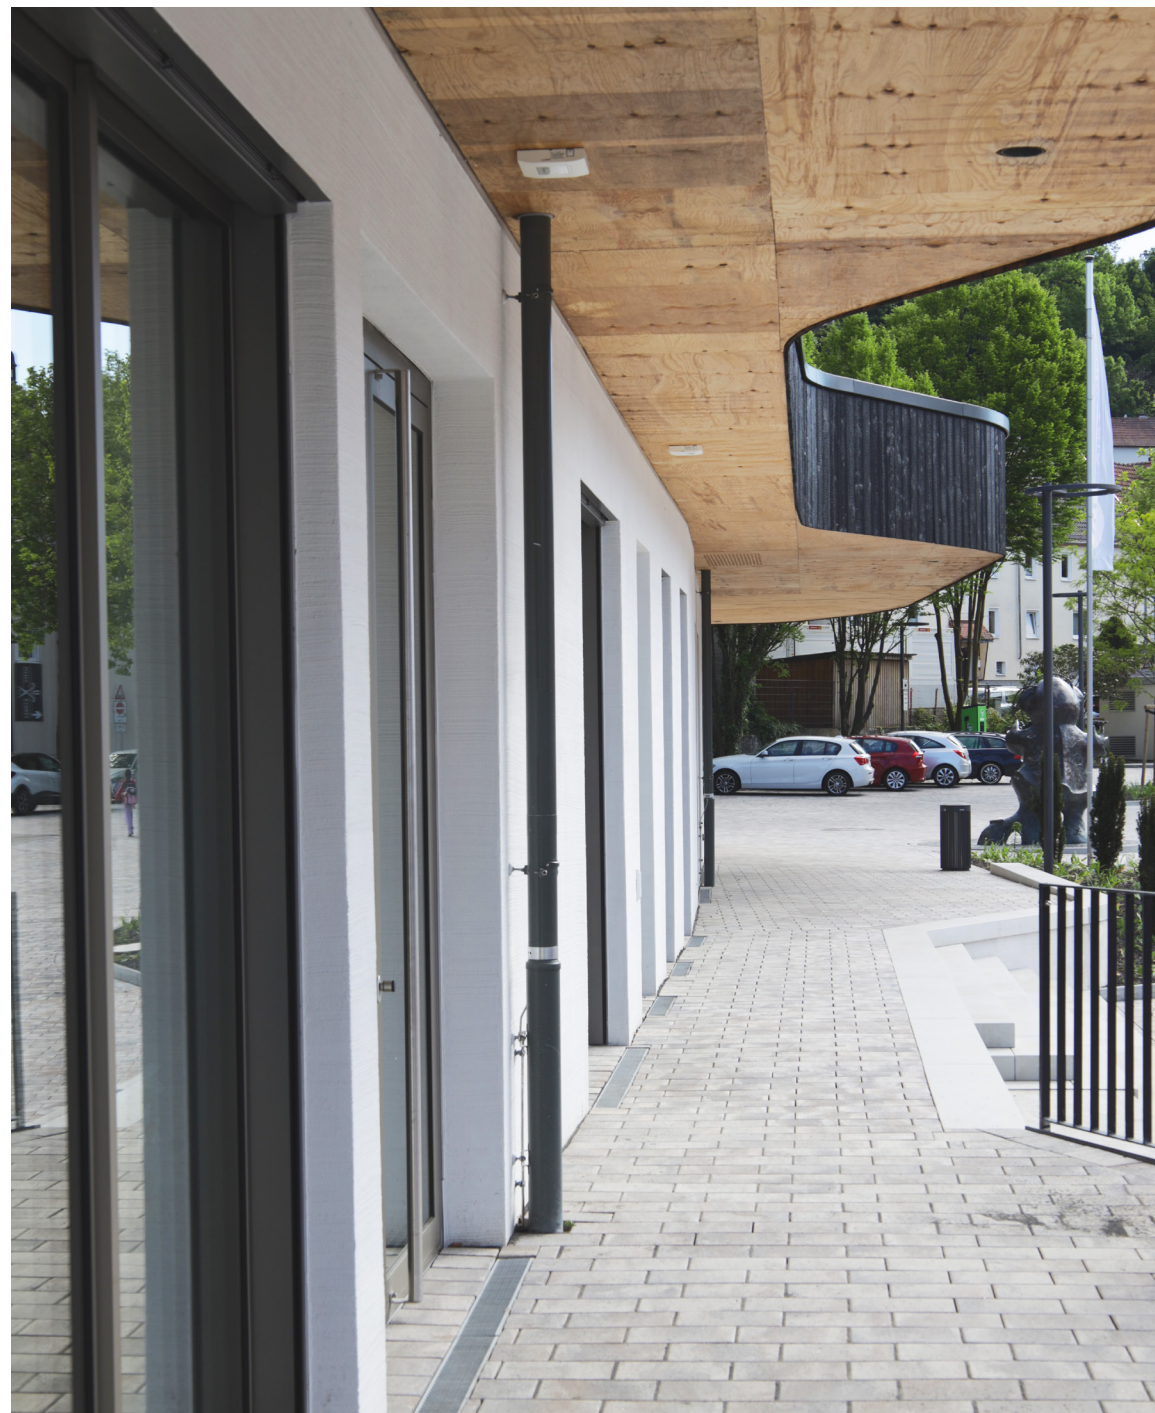
© Terrasse Vordach I © Foto: Ladleif Architekten - Benjamin Reibold
